Příloha č. 2 výzvy k podávání nabídek

TECHNICKÁ SPECIFIKACE VOZIDEL

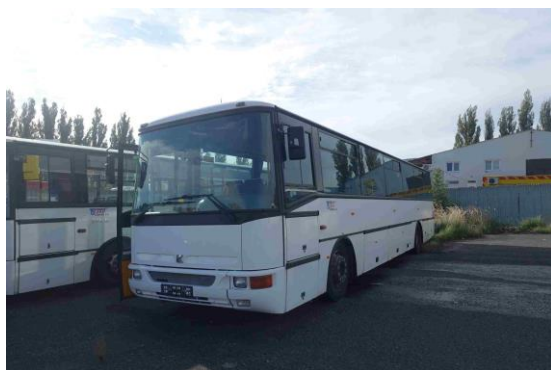
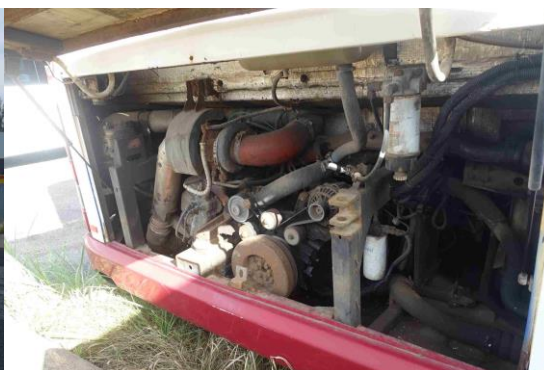
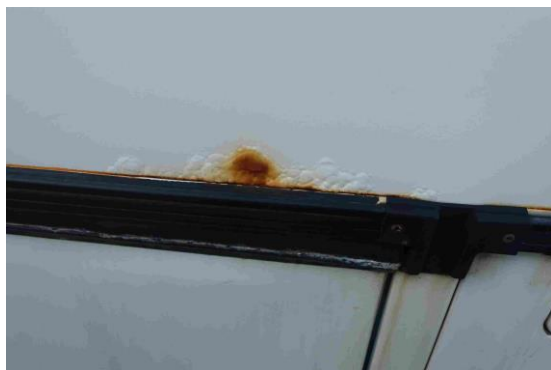
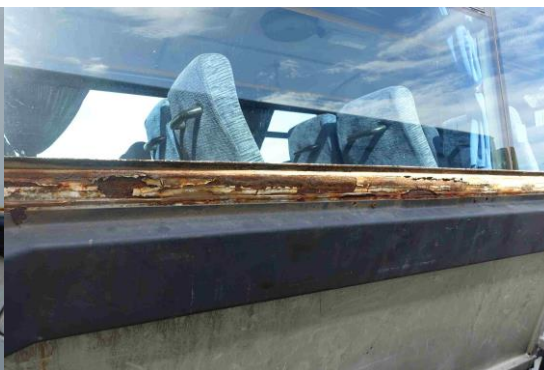
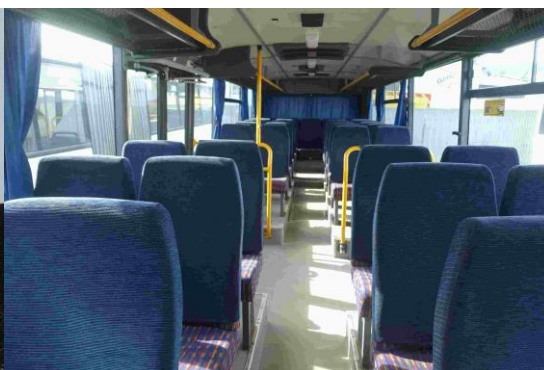
FOTODOKUMENTACE Karosa SPZ 6L0 01-58

Karosa SPZ 6L0 01-58	
Druh vozidla	meziměstský autobus
Značka a typ vozidla	Karosa C 954.1360
Rok výroby	2006
VIN	TMKC413606M011695
Barva	bílá
Počet ujetých km	813 131
Platnost PTK	4.12.2024
<p>Technický stav: Karoserie, výbava: provozní opotřebení odpovídá době provozu, koroze, opotřebený lak, deformace nárazníků. Interiér: poškozený, znečištěné potahy, palubní deska kompletní (funkční). El. instalace: kompletní, aku drží kapacitu, vnitřní osvětlení funkční. Motor: provozní opotřebení odpovídá době provozu a ujetých km, výkon motoru snížený, spotřeba PHM zvětšená, rozvody v normě, radiátory zanesené, motor fouká do oleje, únik oleje. Výfukové potrubí poškozené, silné korozní napadení. Převodovka: kompletní, funkční únik média. Hnací hřídel: provozně opotřebený. Přední náprava: posilovací řízení - kompletní - únik média. Tlumiče pérování: provozně opotřebené na hranici životnosti. Zadní náprava: zvětšená hlučnost, únik média ve spojích skříně. Brzdy: parkovací a provozní funkční, brzdový účinek nesouměrný, obložení 10 %. Tlumiče pérování na hranici životnosti. Rám hlavní: opotřebený, koroze Pomocný rám: koroze</p>

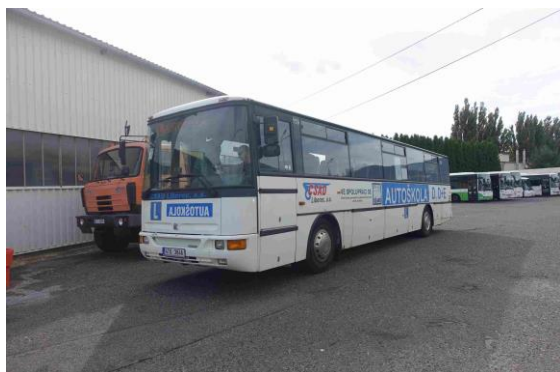
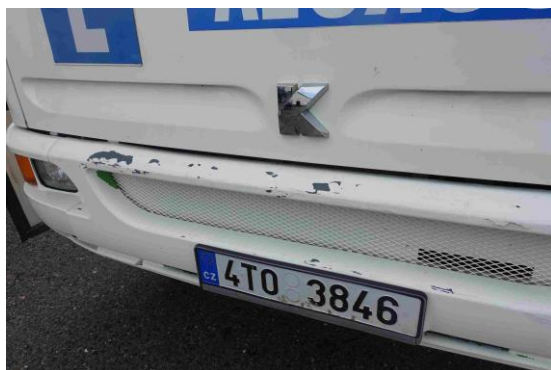
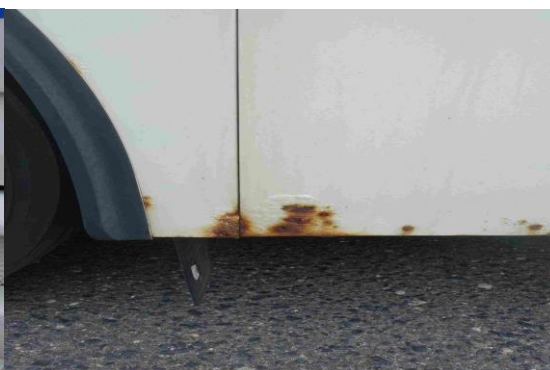
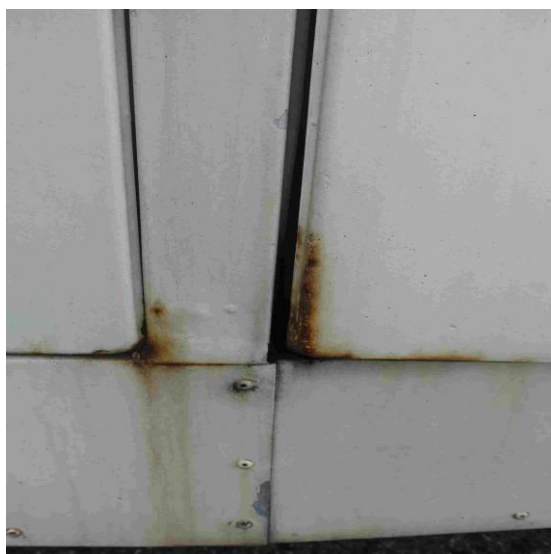
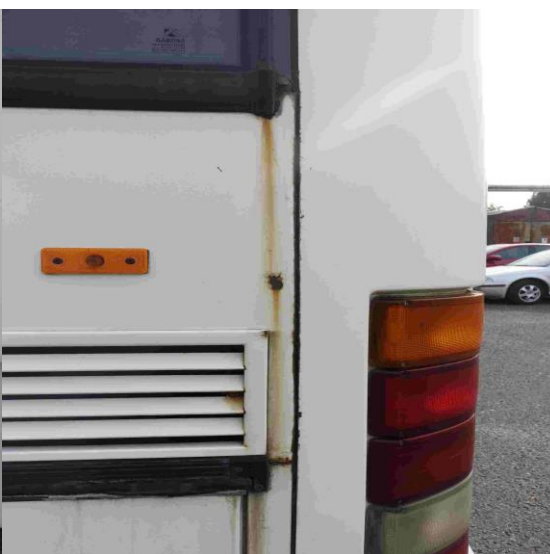
FOTODOKUMENTACE Karosa SPZ 4T0 38-46

Karosa SPZ 4T0 38-46	
Druh vozidla	meziměstský autobus
Značka a typ vozidla	Karosa C 954.1360
Rok výroby	2006
VIN	TMKC413606M011978
Barva	bílá
Počet ujetých km	649 332
Platnost PTK	16.10.2024
<p>Technický stav:</p> <p>Karoserie, výbava: provozní opotřebení odpovídá době provozu, koroze, opotřebený lak, deformace nárazníků.</p> <p>Interiér: poškozený, znečištěné potahy, palubní deska kompletní (funkční).</p> <p>El. instalace: kompletní, aku drží kapacitu, vnitřní osvětlení nefunkční, venkovní osvětlení funkční.</p> <p>Motor: provozní opotřebení odpovídá době provozu a ujetých km, výkon motoru snížený, spotřeba PHM zvětšená, rozvody v normě, radiátory zanesené, motor fouká do oleje, únik oleje.</p> <p>Výfukové potrubí silné korozní napadení.</p> <p>Převodovka: kompletní, funkční únik média, hlučnost zvětšená.</p> <p>Hnací hřídel: provozně opotřebený.</p> <p>Přední náprava: posilovací řízení - kompletní únik média.</p> <p>Tlumiče pérování: provozně opotřebené na hranici životnosti</p> <p>Zadní náprava: zvětšená hlučnost, únik média ve spojích skříně.</p> <p>Brzdy: parkovací a provozní funkční, brzdový účinek nesouměrný, obložení 10 %.</p> <p>Tlumiče pérování na hranici životnosti.</p> <p>Rám hlavní: opotřebený, koroze</p> <p>Pomocný rám: koroze</p>

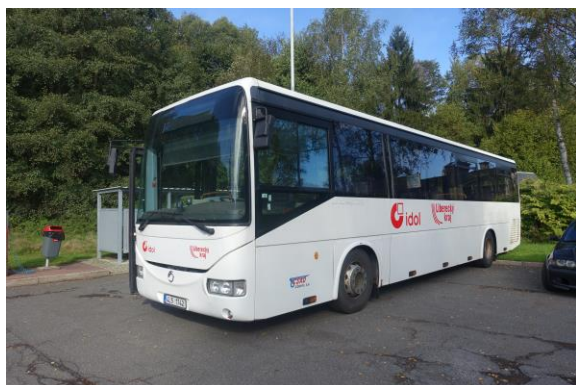
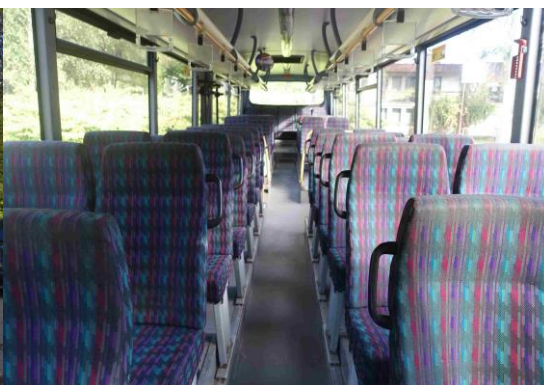
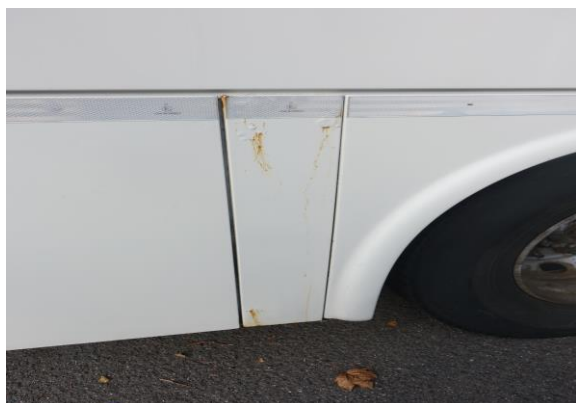
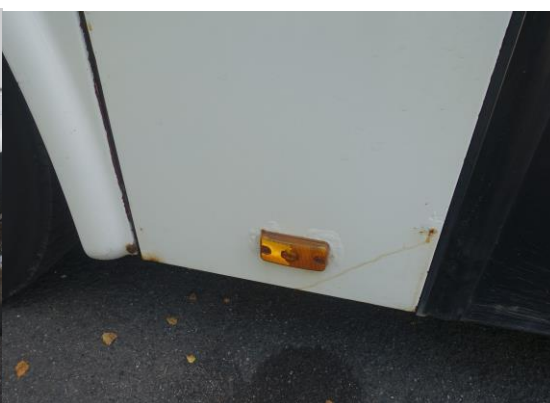
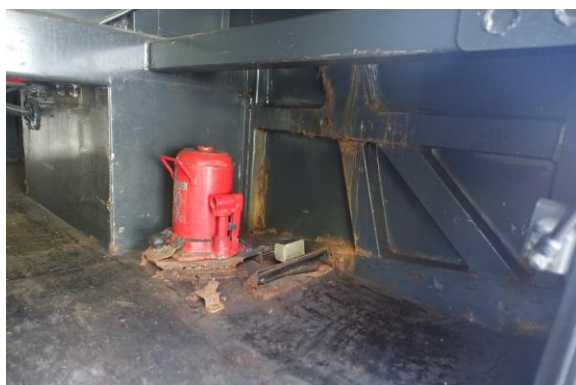
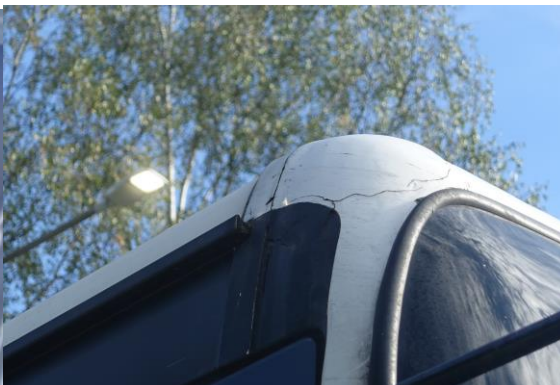
FOTODOKUMENTACE IRISBUS SPZ 4L5 17-42

IRISBUS SPZ 4L5 17-42	
Druh vozidla	meziměstský autobus
Značka a typ vozidla	IRISBUS SFR 160
Rok výroby	2007
VIN	VNESFR1600M0023006
Barva	bílá
Počet ujetých km	898 128
Platnost PTK	24.9.2025
<p>Technický stav:</p> <p>Karoserie, výbava: provozní opotřebení odpovídá době provozu, koroze, opotřebený lak, koroze nárazníků.</p> <p>Interiér: poškozený, znečištěné potahy, palubní deska kompletní (funkční).</p> <p>El. instalace: kompletní, aku drží kapacitu, vnitřní osvětlení funkční, venkovní osvětlení funkční.</p> <p>Motor: provozní opotřebení odpovídá době provozu a ujetých km, výkon motoru snížený, spotřeba PHM zvětšená, rozvody v normě, radiátory zanesené, motor fouká do oleje, únik oleje.</p> <p>Výfukové potrubí poškozené, nutná kompletní výměna.</p> <p>Převodovka: kompletní, funkční únik média, hlučnost zvětšená.</p> <p>Hnací hřídel: provozně opotřebený.</p> <p>Přední náprava: posilovací řízení - kompletní bez úniku média.</p> <p>Tlumiče pérování: provozně opotřebené na hranici životnosti</p> <p>Zadní náprava: zvětšená hlučnost, únik média ve spojích skříně.</p> <p>Brzdy: parkovací a provozní funkční, obložení 30 %.</p> <p>Tlumiče pérování na hranici životnosti.</p> <p>Rám hlavní: opotřebený, koroze</p> <p>Pomocný rám: koroze</p>
